# ترميم آثار فوه

فوه ١٩٩٧

إعداد : قطاع الآثار الإسلامية والقبطية

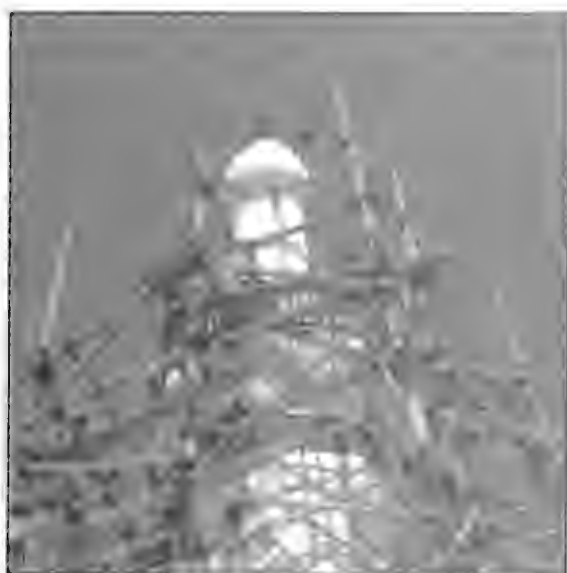
مئذنة مسجد نصر الله أثناء الترميم

جميع زخارف المئذنة ومعالجة المقرنصات والخوذة ورقبتها ،  
ومعالجة الكحلة العريضة داخل المئذنة وعمل إنارة لها من الداخل  
وتركيب كوابيل خشبية بالخوذ بدلا من الكوابيل النالفة .

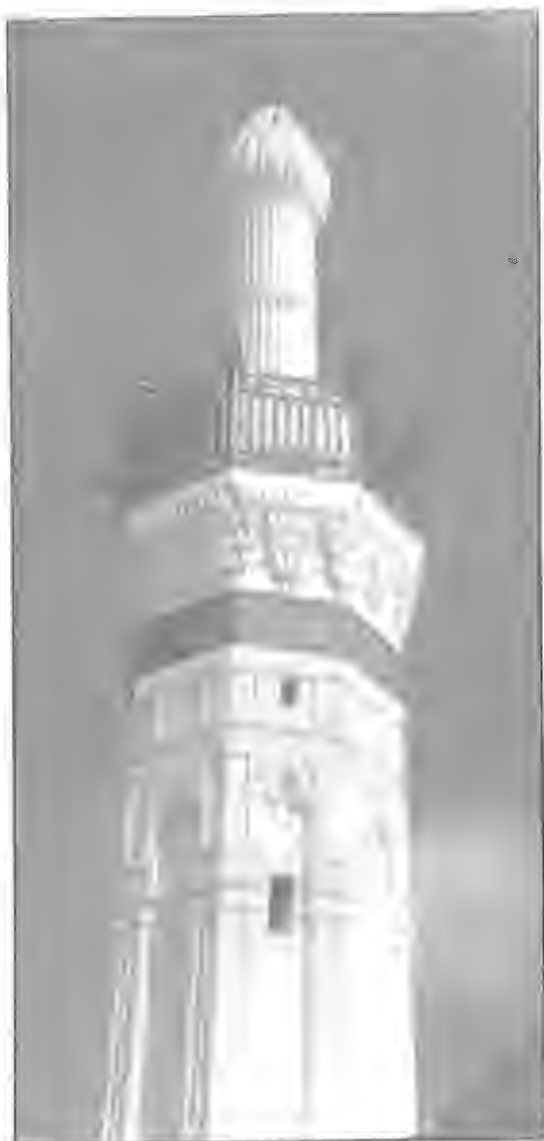
مئذنة مسجد نصر الله بعد الترميم

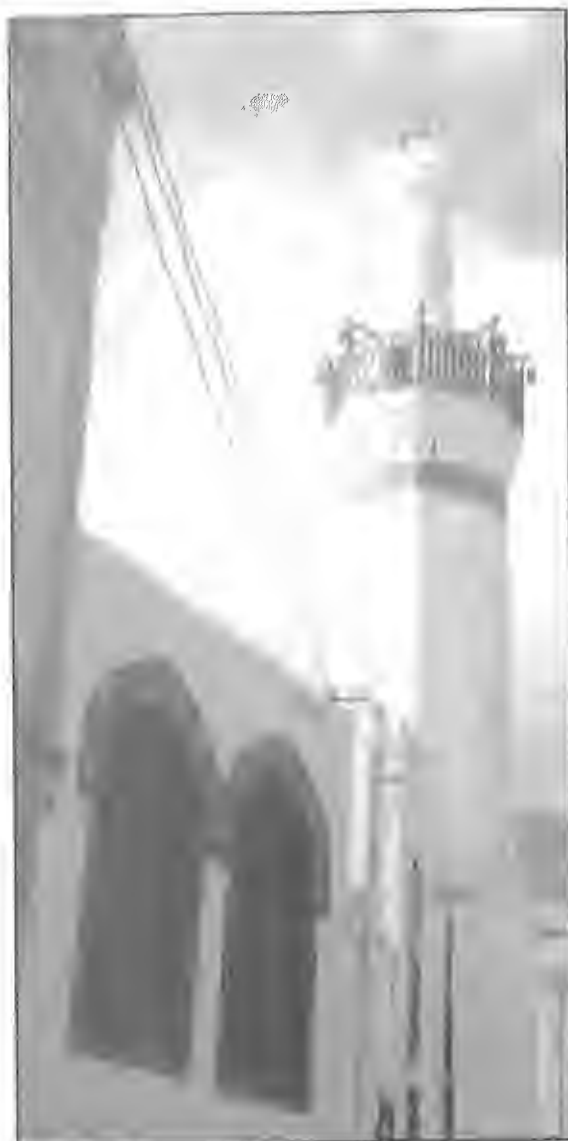
مسجد نصرالله بعد الترميم

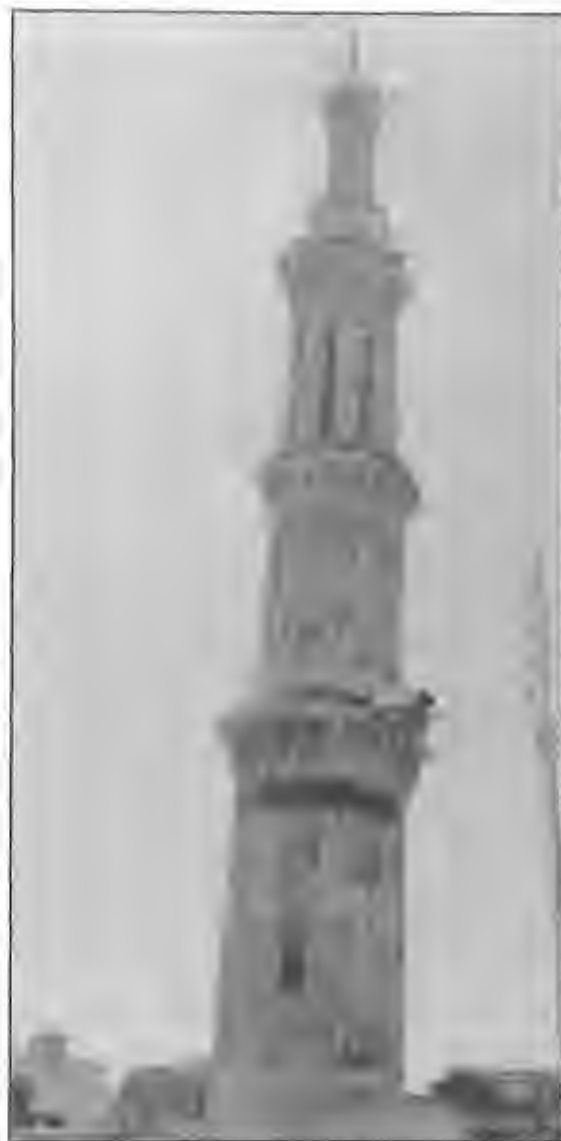
جامع عبد الرحيم القناوي قبل الترميم  
« وظهر ميل المئذنة »

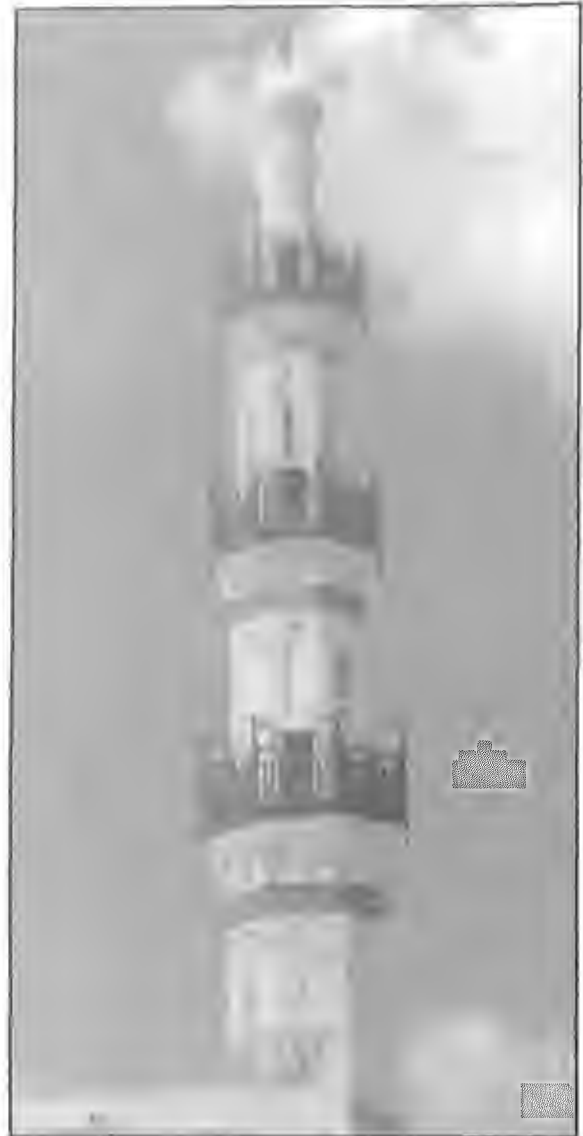
جامع عبد الرحيم القتاده بغداد الترميم

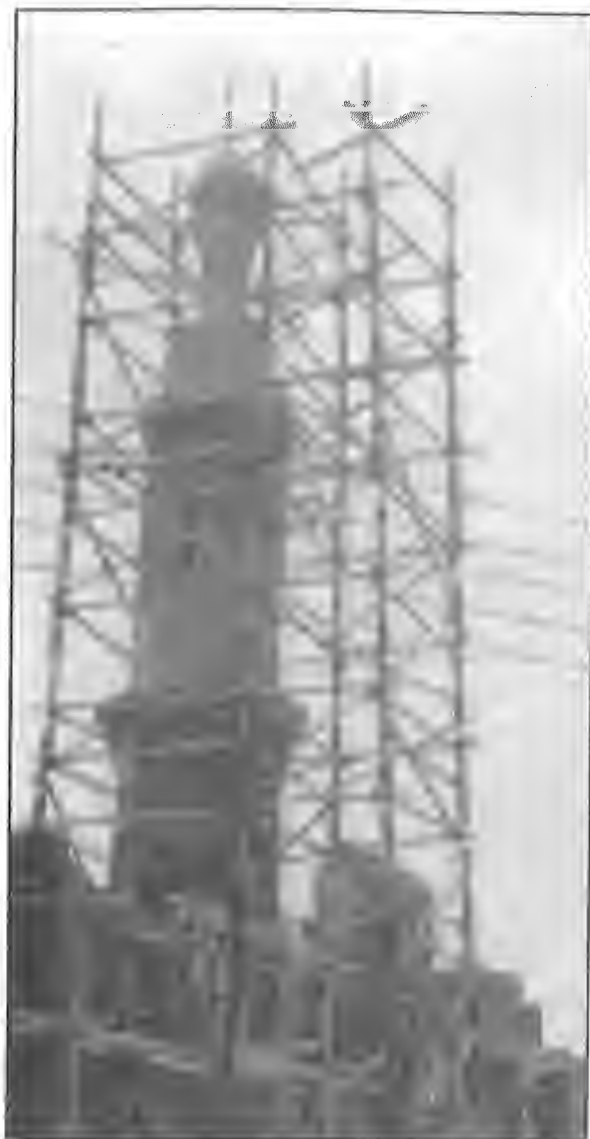
جامع أبو المكارم أثناء الترميم

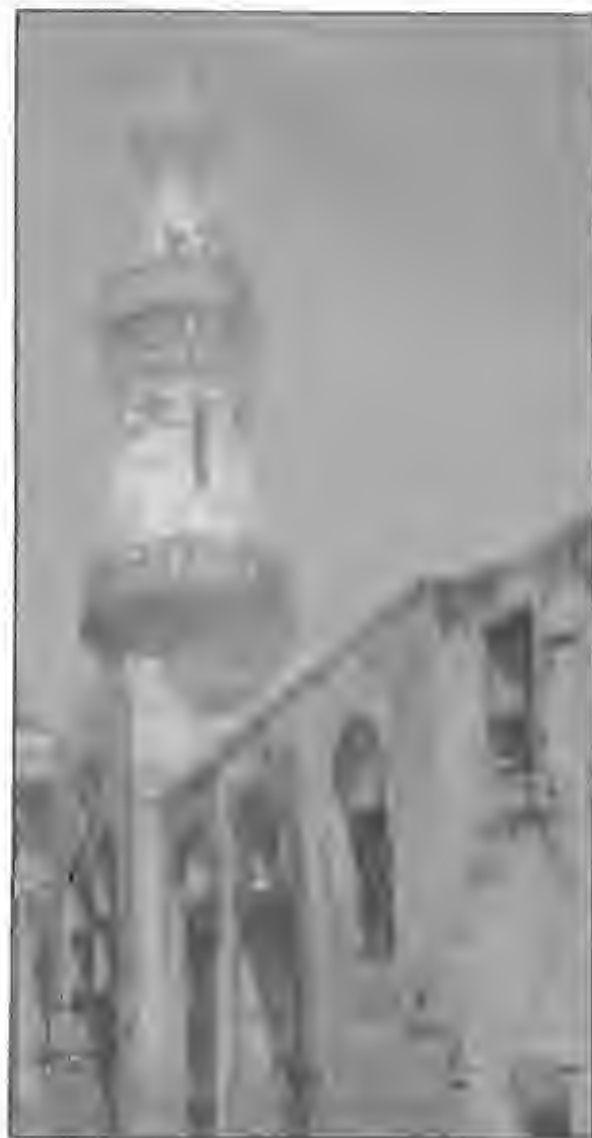
جامع أبو المكارم قبل الترميم

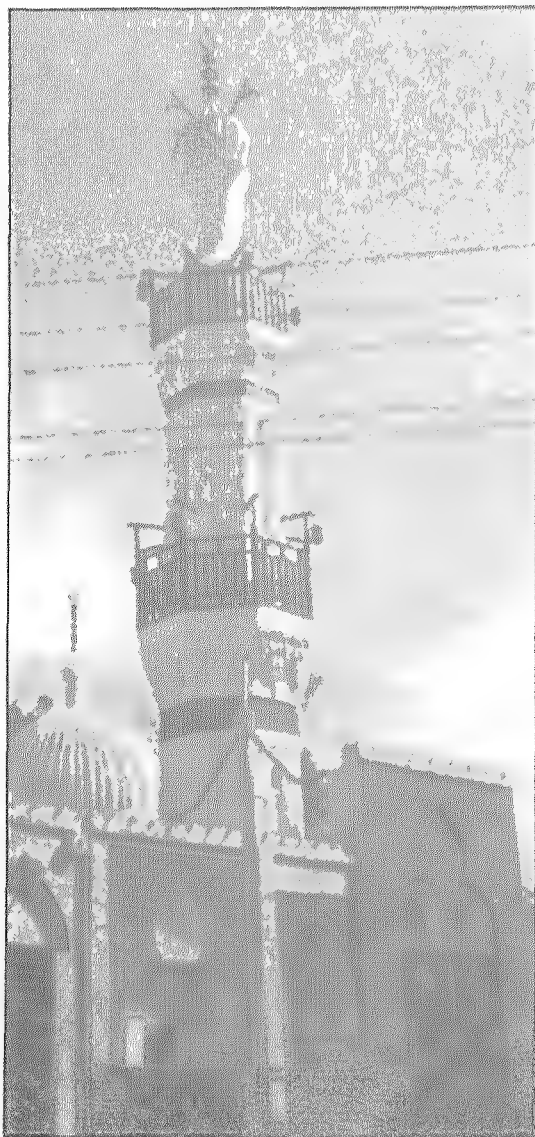
جامع أبو المكارم بعد الترميم

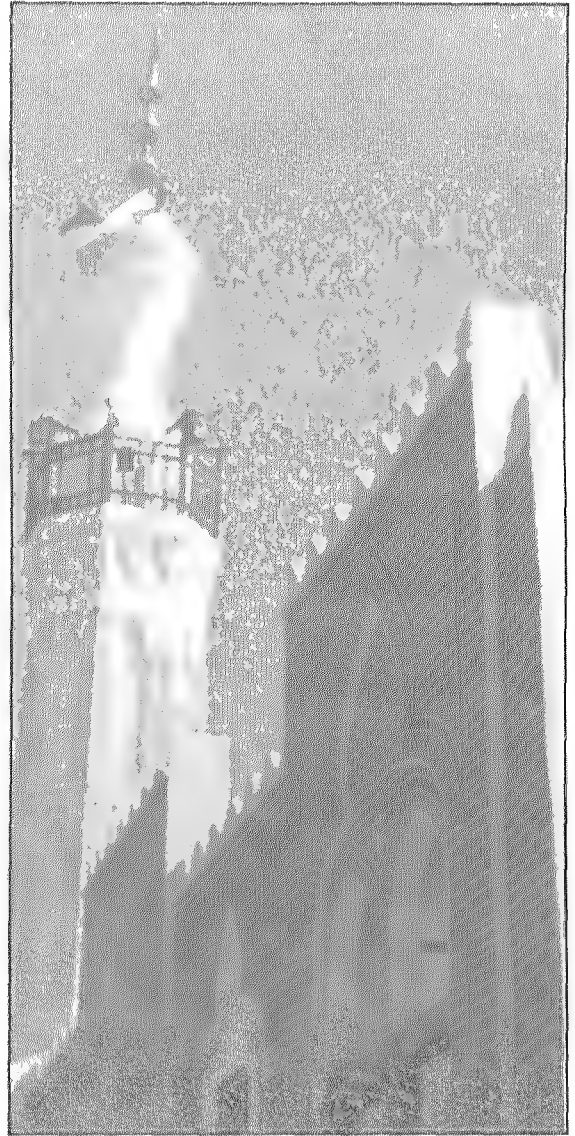
مسجد النميح بعد الترميم

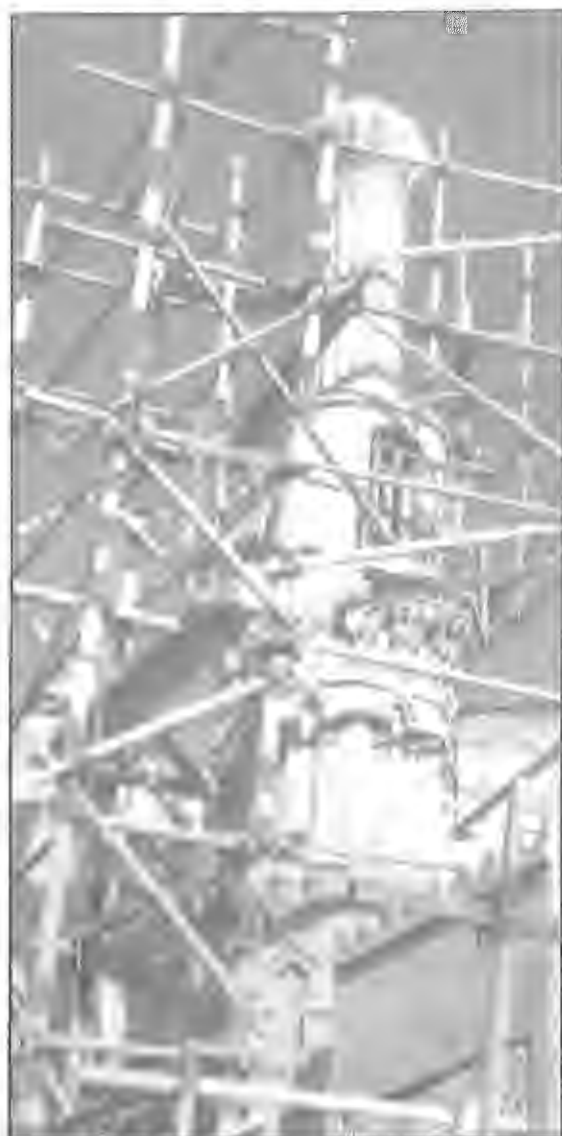
مئذنة مسجد الشيخ شهبان أثناء الترميم

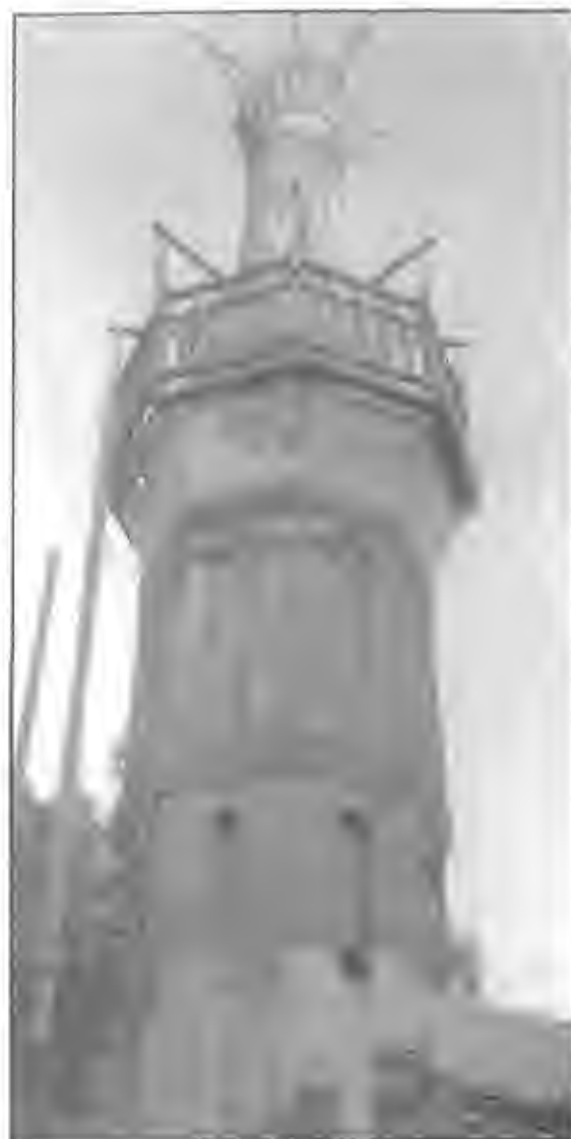
مئذنة مسجد الشيخ شهبان قبل الترميم

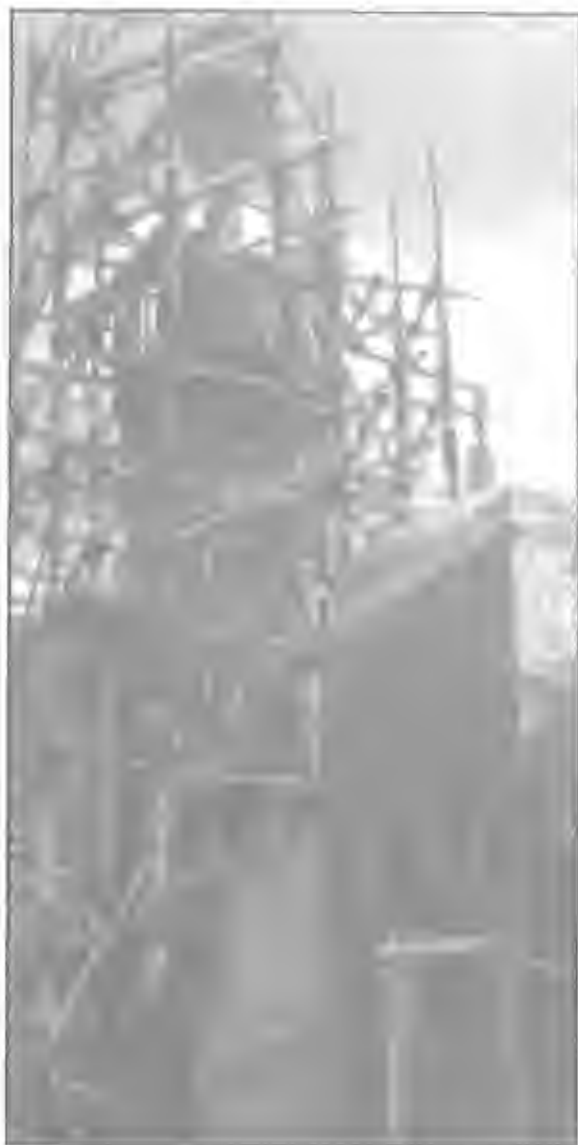
مسجد داعك الدار أثناء الترميم

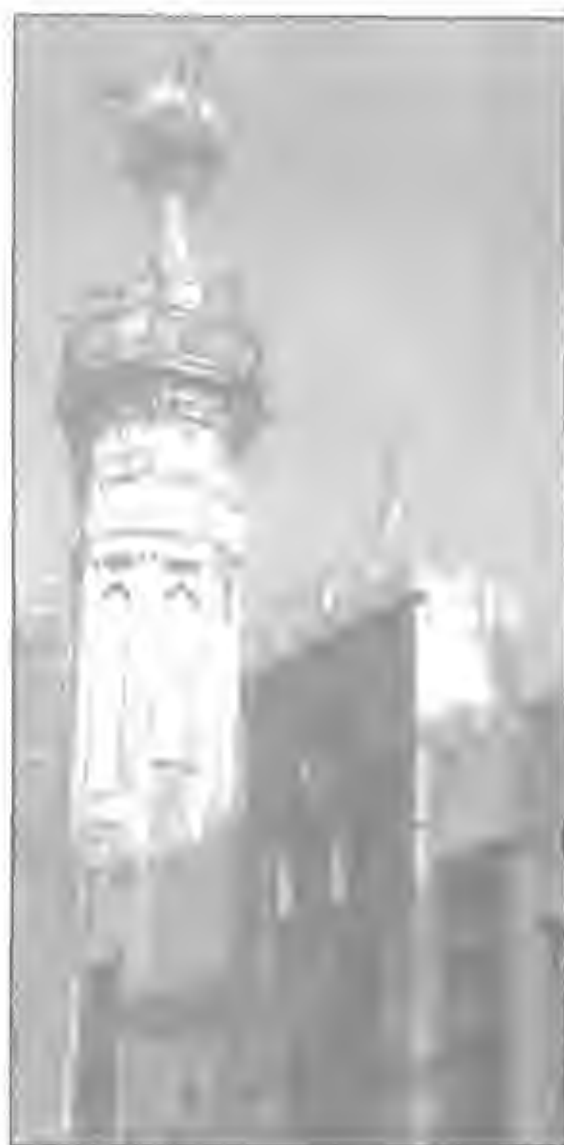
مسجد داعك الدار قبل الترميم

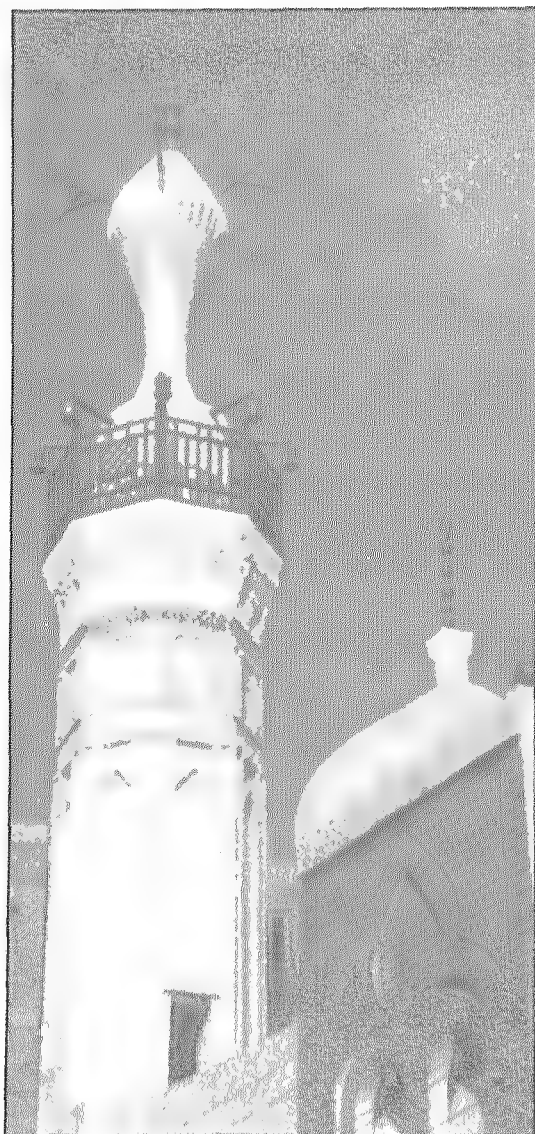
مسجد داعك الدار بعد الترميم

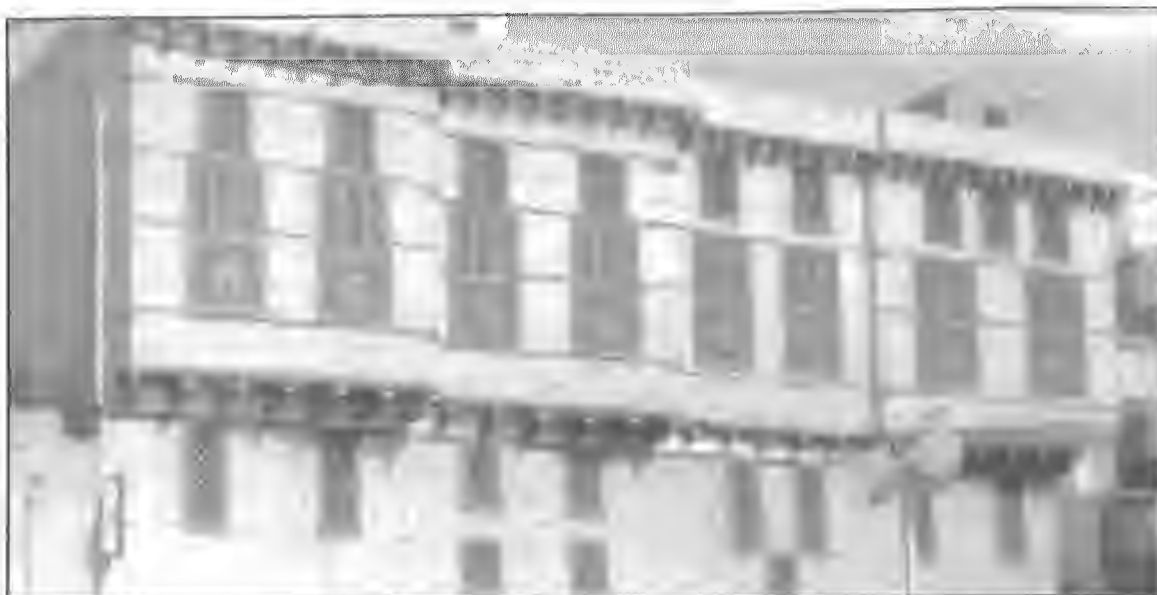
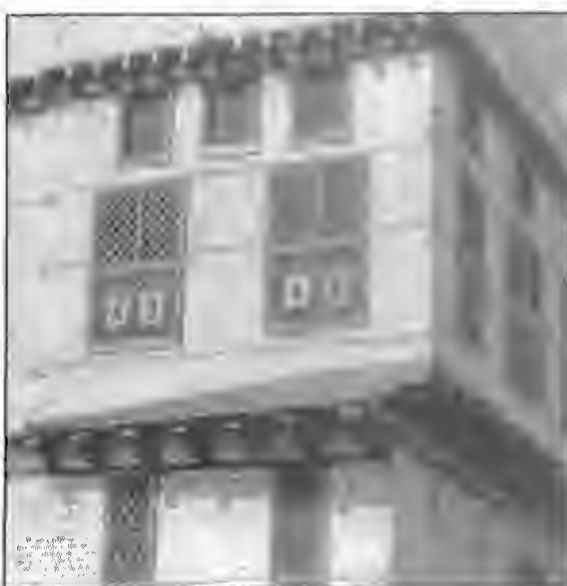
ربع الخطايبه بعد الترميم

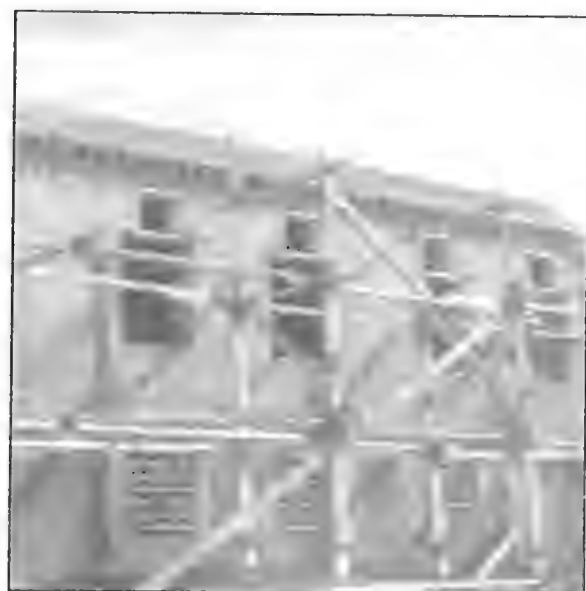
التكية الخلوتية أثناء الترميم

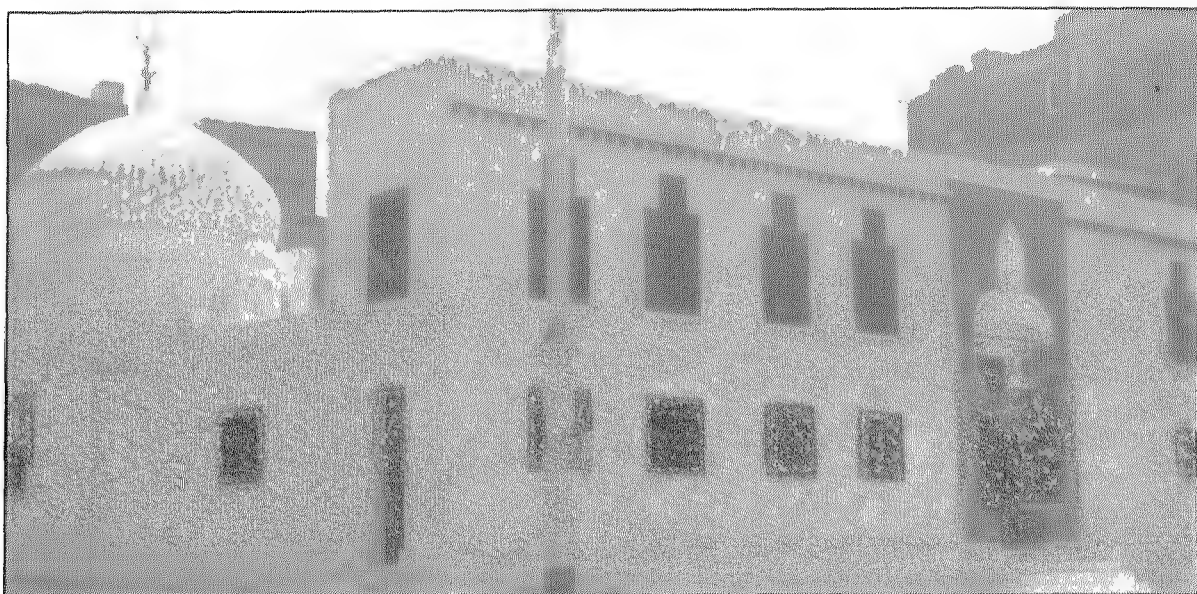
التكية الخلوتية بعد الترميم
